宮城県における福島第一原子力発電所事故による 放射能及び放射線影響

石川陽一、高群富貴、木村昭裕、佐藤健一、榧野光永

宮城県環境放射線監視センター

2017

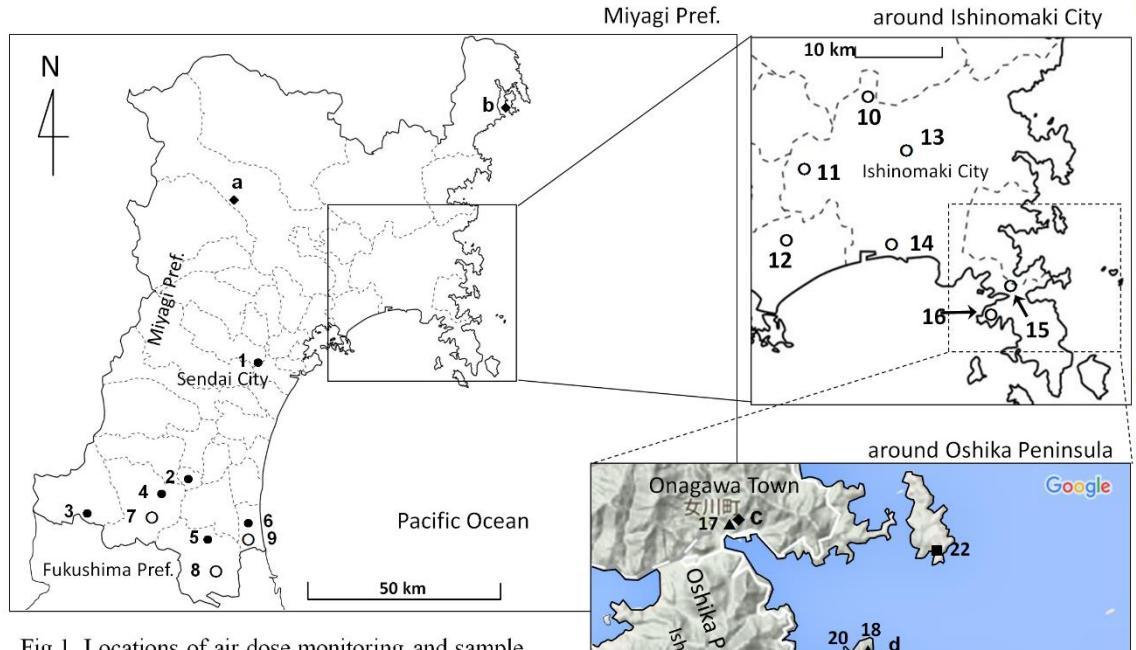
- Fig.1 Locations of air dose monitoring and sample collection sites in Miyagi Pref.
- 1 6 (ullet) : measuring points by mobile dosimeters
- 7 9 (O): monitoring posts
- 10 16 (O) : measuring points by the NaI (Tl) gamma-spectrometer
- 17 23 (▲, ■): monitoring stations in operation triangles; by the local government of Miyagi squares; by Tohoku Electric Power Co., Inc.
- 24 27 (×): lost monitoring stations by the tsunami caused by the earthquake at 11 Mar 2011
- a j (◆): environmental sample collection points for radioactivity monitoring

データとしては、福島第一事故関連の調査結果[3]のほか、女川原子力発電所周辺モニタリング結果[4] も活用した。Fig.1 に線量測定及び環境試料の採取場所の配置を示す。1 - 27 の数字は線量測定地点を表 し、それぞれ1 - 6 はモニタリングカー(円筒形 3"×3"NaI(T1)検出器)またはサーベイメータ(円筒 形1"×1"NaI(T1)検出器)による移動測定場所、7 - 9 は固定式モニタリングポスト、10 - 16 はモニタ リングカー付属のNaI(T1)スペクトロメーター(円筒形 3"×3"検出器)による測定、17 - 23 は女川原子 力発電所周辺の固定式モニタリングステーション、24 - 27 は津波によって使用不能となったモニタリング ステーションを示す。また a - jのアルファベットは環境試料の採取地点を表す(試料の種類については 結果の項を参照)。環境試料の放射能測定は主に Ge 半導体検出器を用いた γ 線スペクトロメトリーによっ て行なった。

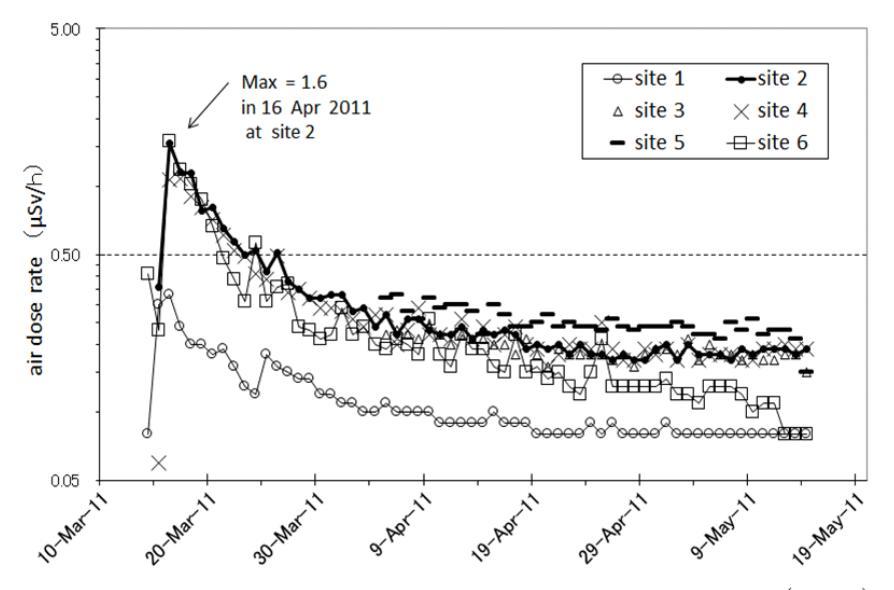
Fig. 2 Comparison of daily air dose rates among several sites in Sendai (site 1) and in southern areas (sites $2 \cdot 6$) of Miyagi Pref. after the FDNPP accident.

Fig.2は、福島第一事故直後の2011年3月14日から仙台市及び宮城県南において移動式測定器(モニ

タリングカーまたはサーベイメータ)で行なった空間線量率の測定結果[3]のうち、主な地点の初期の2 ヶ月間の値の変動を示す。最大値は3月16日に県南のsite2で観測され、1.6 µSv/hであった。3月15 日に福島第一事故起因の放射性プルームが宮城県に達し、かつ降水があったために放射性物質が地表に沈 着し、線量率が上昇したものである[10]。ただし、より県南のsite3と5においては、測定開始されたの は4月5日からのため初期の観測値は得られていない。

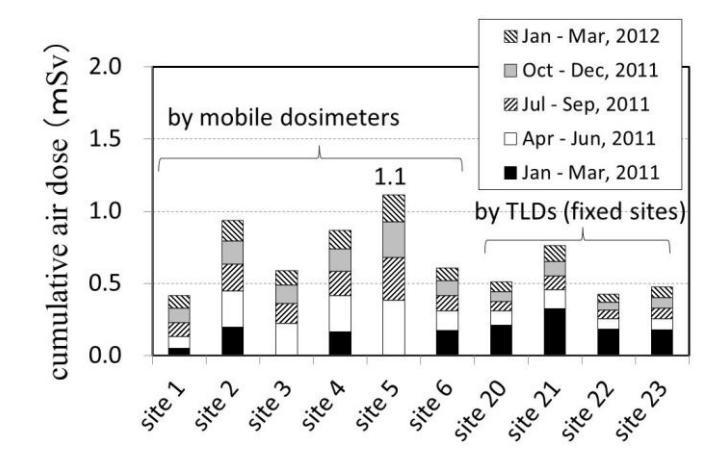
Fig. 3 Comparison of cumulative air dose, after subtraction of natural background, among typical sites in Miyagi Pref. after the FDNPP accident.
There are no data during Jan - Mar, 2011 for sites 3 and 5.
site 1 ; Sendai, sites 2 - 6 ; southern areas, sites 20 - 23 ; around Oshika Peninsula

Fig.3は、Fig.2の地点のほか site 20-23の牡鹿半島周辺において、2011年1月以降翌年3月までの期間、3ヶ月毎の積算線量を比較したものである(自然ガンマ線 BG 値差し引き済み)。これらの期間の合計は site 5 において最大値を示し、約1.1 mSv であった(ただし、事故があった最初の3ヶ月間のデータは抜けている)。

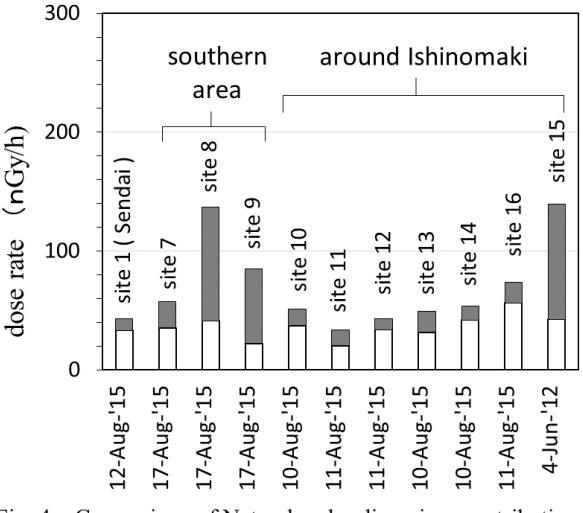
Measurement height above the ground: site 15; 2 m (on the rooftop of the car) other sites; 1 m

Fig. 4 は、円筒形 3"×3" NaI (T1)検出器によるスペクトルを解析して得た、site 1 (仙台)、site 7-9 の県南及び site 10-15 の石巻周辺における地上1 m 高さ (site 15 のみ地上約 2 m の車上) における空間 線量率と、その自然起因及び福島第一事故由来 ¹³⁴Cs+¹³⁷Cs 起因の分離評価結果を示す (ただし、Gy 単位)。 なお、同事故前の表層 (0-5 cm) 土壌中の核実験起因 ¹³⁷Cs 濃度は約数+ Bq/kg (乾燥土) 程度以下であり、 空間線量に占める ¹³⁷Cs 寄与は自然起因分に比べて無視できる程度に小さい。図に示すように、2015 年 8 月時点においても、県南の site 8 では放射性セシウム寄与がかなり多かった。Site 15 のデータは、事故 の約 1 年余り後の 2012 年 6 月 4 日に、モニタリングカーによって牡鹿半島 (石巻市) で測った値であるが、 セシウム寄与が多く、139 Gy/h の線量率のうち 97 Gy/h が放射性セシウム起因であった。その理由は、こ の付近が福島第一原発 1 号機の水素爆発に伴うプルームによる汚染の影響が大きく、かつ後述のように地 形的・環境的要因も付加されたためと考えられる[10]。

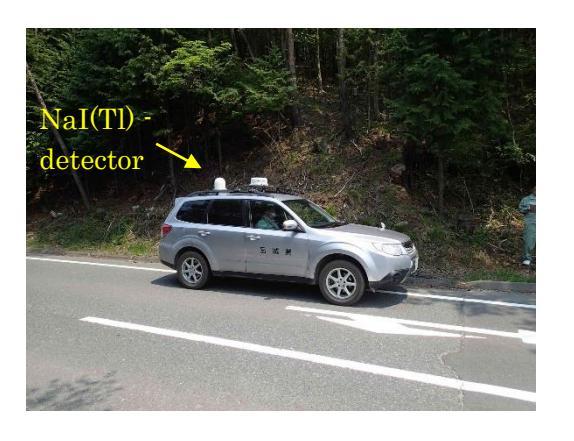
Fig.5 A photograph of the monitoring car, at site 15.

スペクトル解析による成分別線量率評価例として、Fig.5からFig.8に、上記 site 15における 2012年 6月4日のデータ等を示す。Fig.5は測定風景の写真である。Fig.6は、モニタリングカー屋根上(地上高約2m)に取り付けた3" $\phi \times 3$ "NaI(T1)検出器によって600秒間測定を行った時の、元の0-3 MeV領域 線スペクトルを示す。福島第一原発事故起因の¹³⁴Cs と¹³⁷Csのy線ピークが明瞭に認められている。なお、 この地点は福島第一事故以前からの測定定点であるが、標高が約100mとやや高く(Fig.1)、かつ樹木の 生えた斜面そばであるため(Fig.5)、比較的同事故起因の放射性セシウムの付着・蓄積の影響が強かった ものと考えられる。 Fig.7 はそのスペクトルを湊の方法によってアンフォルディングして得た入射γ線全 線束と自然線束のスペクトル、また Fig.8 はそれから更に¹³⁴Cs と¹³⁷Cs 寄与を分離した 0-1 MeV 領域の詳 細線束スペクトルを示す。Fig.4 に示す自然線量率と¹³⁴Cs+¹³⁷Cs 線量率寄与は、このようにして求めた成分 別線量率に前述の補正係数(1.34)を乗じて、一般的な G(E) 関数法による線量率に近い値に換算したもので ある。

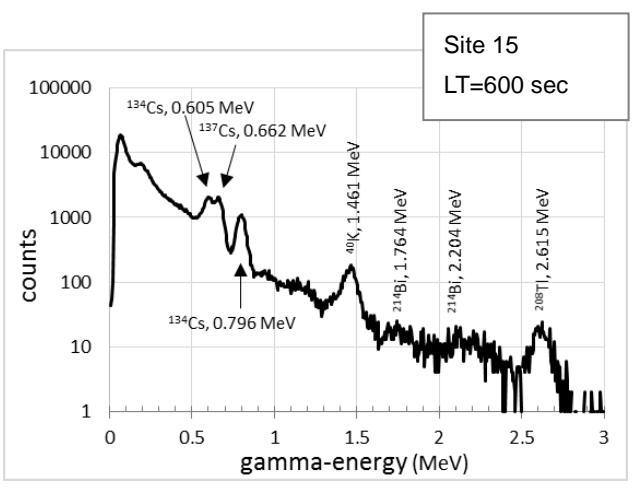
Fig.6 A gamma-ray spectrum of a 3" x 3" NaI (Tl)-detector, which is equipped on the roof top of the monitoring car about 2 m above the ground, observed at site 15 on June 4, 2012.

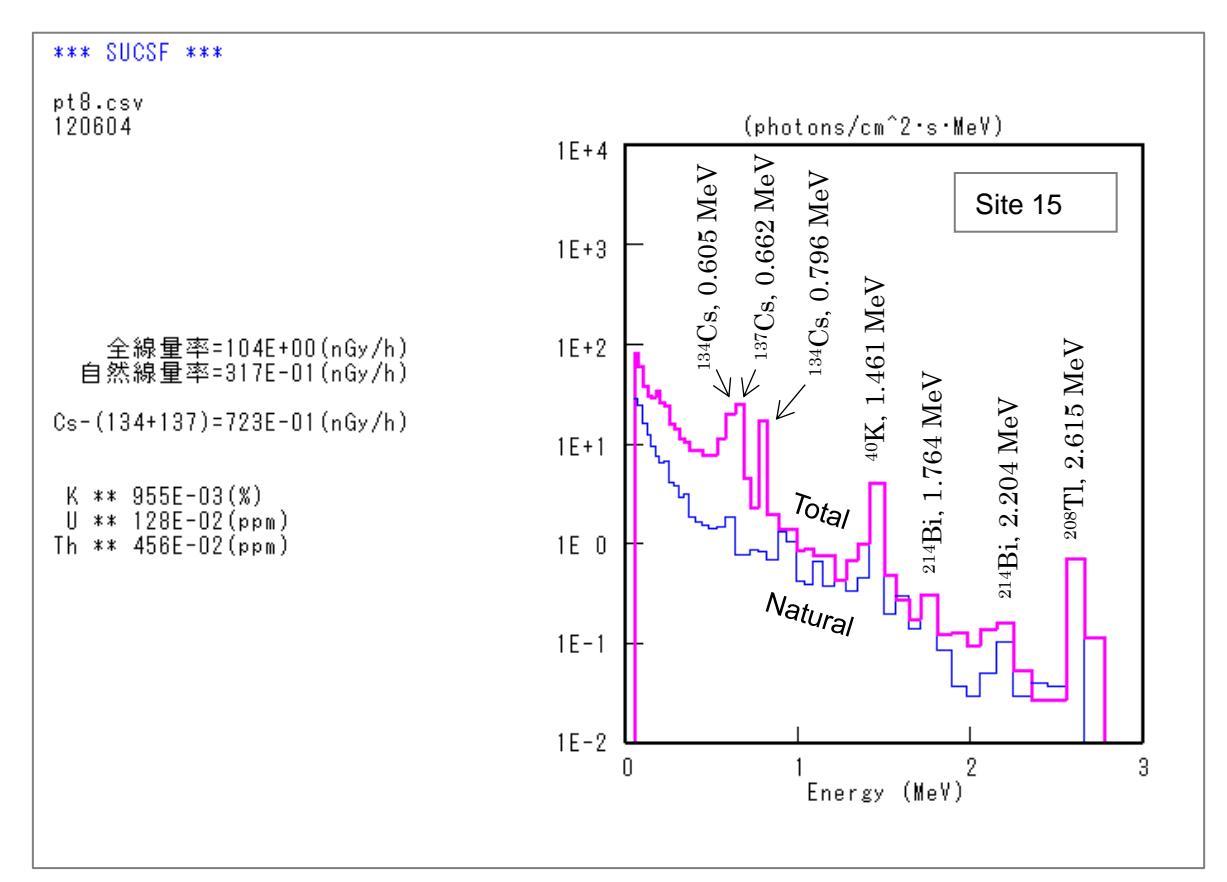
Fig.7 Total fluxes and natural components of incident gamma-rays, obtained by unfolding the original spectrum shown in Fig.6.

Upper: Total Lower: Natural

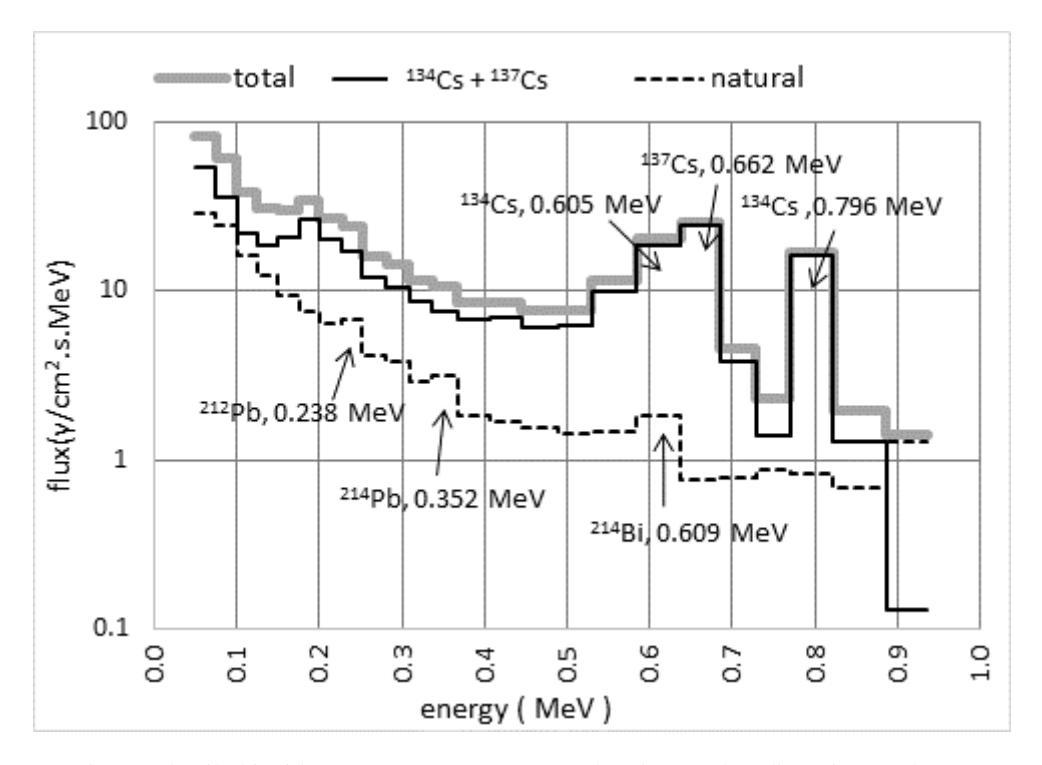
Fig.8 A detailed incident gamma-ray spectrum, showing total, radiocesium and natural fluxes (0 - 1 MeV).

Upper (gray bold line): Total Middle (straight dark line): ¹³⁴Cs and ¹³⁷Cs Lower (broken line): Natural

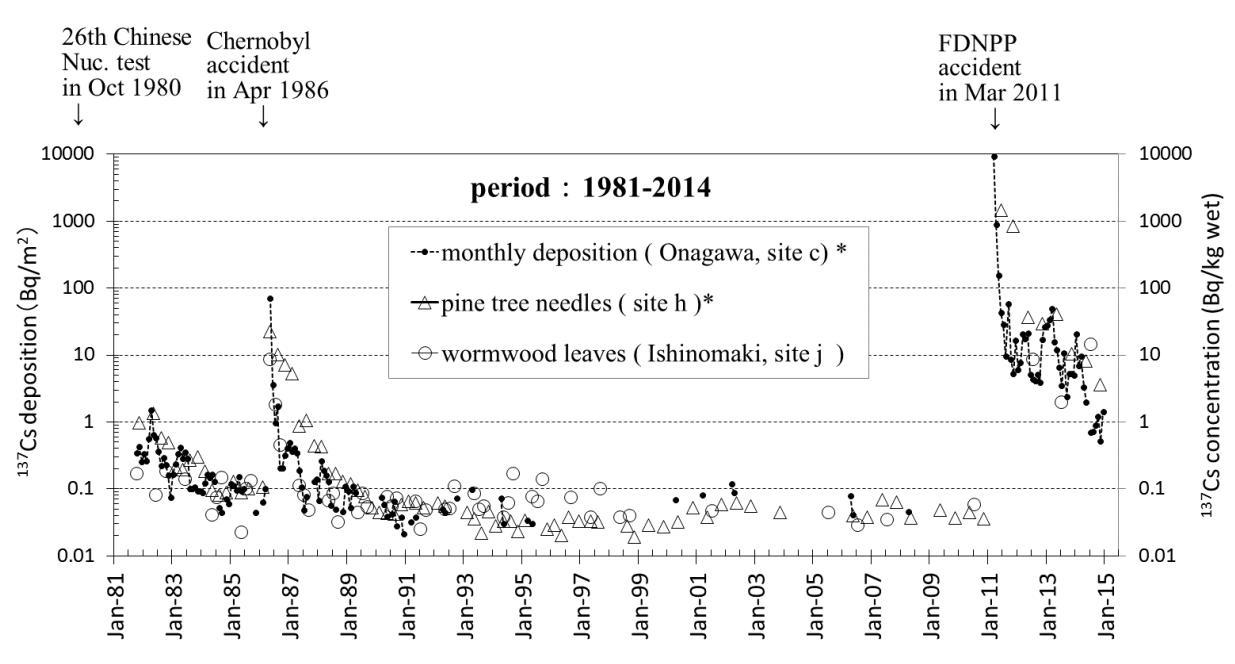
Fig.9 Comparison between monthly ¹³⁷Cs deposition (●) and concentrations of ¹³⁷Cs in bio-indicator leaves (△; pine trees, ○; wormwoods) observed in Miyagi Pref. before and after the FDNPP accident.
 * ¹³⁷Cs data of deposition in 2011 and all data of pinetrees are by Tohoku-Electric Power Co.,Inc. [4]

仙台市における福島第一事故起因の¹³⁷Cs 降下量は、2011 年 3 月 1 日~8 月 8 日の期間で積算値約 13,000Bq/m²であった[11]。東日本大震災による施設被災のために⁹⁰Sr 降下量は実測されていないものの、 同時期の近隣県の¹³⁷Cs 及び⁹⁰Sr 量[12]から推定して、恐らく数 Bq/m²程度であると考えられた。Fig.9は、 1981 年~2014 年までの約 30 数年の¹³⁷Cs 月間降下量(約 0.03-0.04 Bq/m²の検出下限値以上の値)と指 標植物である松葉及びヨモギ葉の¹³⁷Cs 濃度の経時変動を示す。降下量の 2011 年分及び全期間の松葉のデ ータは東北電力による測定値である[4]。図に示すように、同事故後の松葉とヨモギ中の Cs-137 濃度は顕 著に上昇したが、その後数年の間に著しく減少した。¹³⁷Cs 降下量の値が同事故後すぐに減少しないのは周 辺からの再浮遊寄与のためと考えられる[13]。

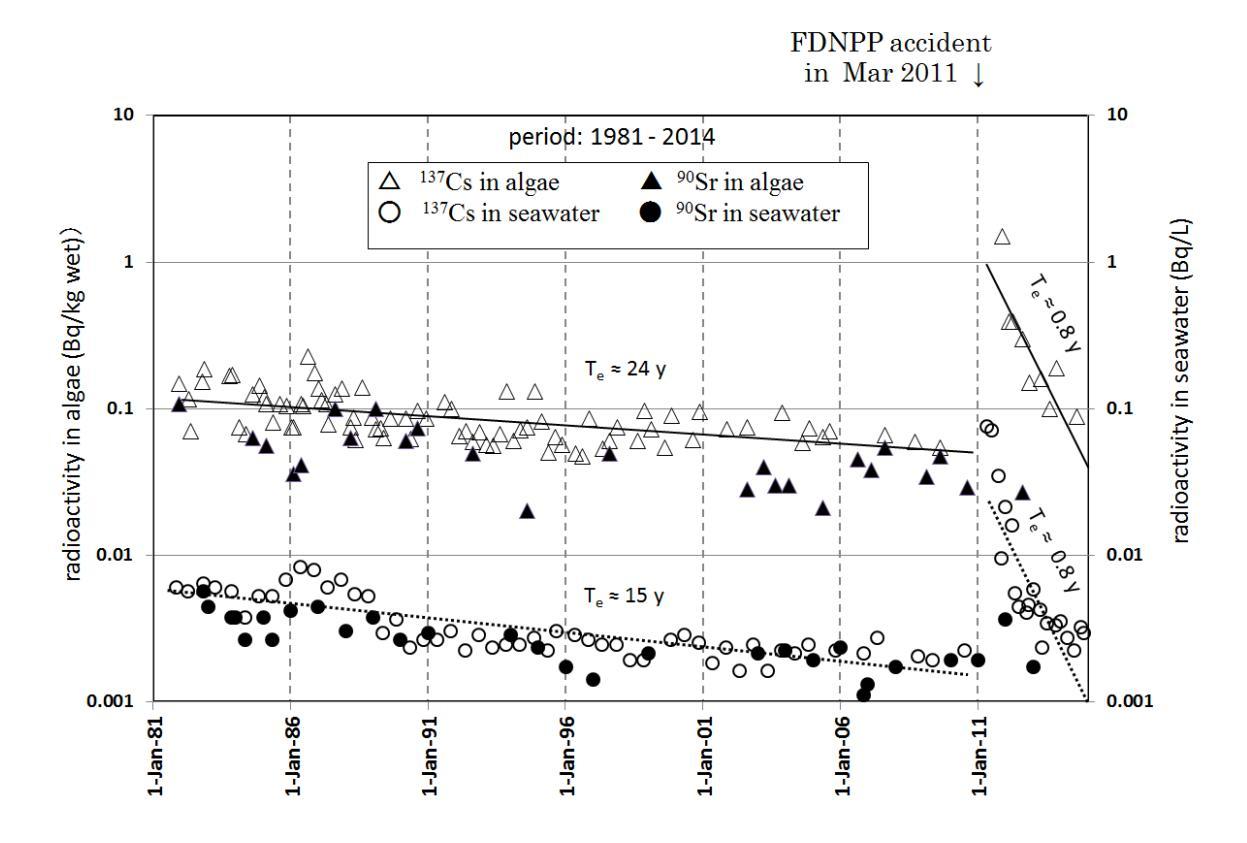
$\begin{array}{ll} \mbox{Fig.10} & \mbox{Comparison between ^{137}Cs and ^{90}Sr concentrations in coastal seawater (sites e,f) and brown algae (site g),$ *Eisenia byciclis* $, in Miyagi Pref. before and after the FDNPP accident. Straight and dotted lines show exponential fitting for ^{137}Cs in algae and seawater, respectively. Te means ecological half-life. \\ \end{array}$

Fig. 10 は、1981 年から 2014 年までの海水及び指標試料の海藻(褐藻類のアラメ)中の¹³⁷Cs と ⁹⁰Sr 濃度の経時変動を示す。いずれの試料においても、¹³⁷Cs 濃度は福島第一事故後には事故前に比べて数十倍上昇

し、その後は比較的速やかに減少した。⁹⁹Sr については同事故による顕著な値の上昇は観測されなかった。 およその傾向として、福島第一事故前の過去の核実験等起因(一部チェルノブイリ原発事故寄与も含む) の¹³⁷Cs は、これらの試料においては約20年程度(海藻24年、海水15年)の環境半減期で減衰していた。 一方、福島第一事故後の濃度はかなり速く約1年程度(各々約 0.8 年)の環境半減期で減少する傾向が見 られた。また、同図にデータは示していないものの、県北東部の地点(site b)及び牡鹿半島付近の地 点 (site e, f, i) において、海底土の¹³⁷Cs 濃度も 1981 年から継続的に測定している。事故後には事 故前に比べて値が約2桁程度上昇し、海水や海藻と同様に、約1年程度の環境半減期で減少した。海藻や 海底土中の¹³⁷Cs は海水からの取り込みや吸着によって濃縮されると考えられる[14,15]。福島第一事故後 のこれらの試料中の濃度が比較的速く減少した理由であるが、同事故起因の¹³⁷Cs は以前の核実験起因の ¹³⁷Cs とは異なり、地球規模で見れば環境への放出量及び汚染域が限定的であり、比較的速やかに周囲に拡 がり、周辺の低濃度海水と混合したためと考えられる[16,17]。事故前の宮城県海域について、及川ら[17] は海水や魚類等の¹³⁷Cs 濃度のみかけの半減期は物理学的半減期の 30 年より短いと述べており、著者らの 観測結果とも整合している。アラメはセシウム以外にプルトニウムなども濃縮する傾向があり[18]、環境 汚染の指標試料として有効であると考えられるが、海藻における海水からの取りこみメカニズムについて はまだ明確でないこと[14]、また、事故後の著者ら[19]の研究においてはアラメの個体内で¹³⁷Cs 濃度に分 布差が見られたことなどから、今後の研究の進展が待たれる。
